**STAN ZACHOWANIA, PROGRAM PRAC
KONSERWATORSKICH ORAZ WYCENA TYCH PRAC
PRZY ŻELIWNYM NAGROBKU
JOHNA BAILDONA
Z CMENTARZA HUTNICZEGO
W GLIWICACH**

Na zlecenie Urzędu Miejskiego w Gliwicach
Wydział Przedsięwzięć Gospodarczych i
Usług Komunalnych
44 – 100 Gliwice
ul. Zwycięstwa 21

wykonał: Janusz Mróz
ul. Czerniakowska 155/67
00 – 453 Warszawa

Pomnik nagrobny Johna Baidona z Cmentarza Hutniczego w Gliwicach
Stan zachowania, program prac konserwatorskich oraz wycena tych prac

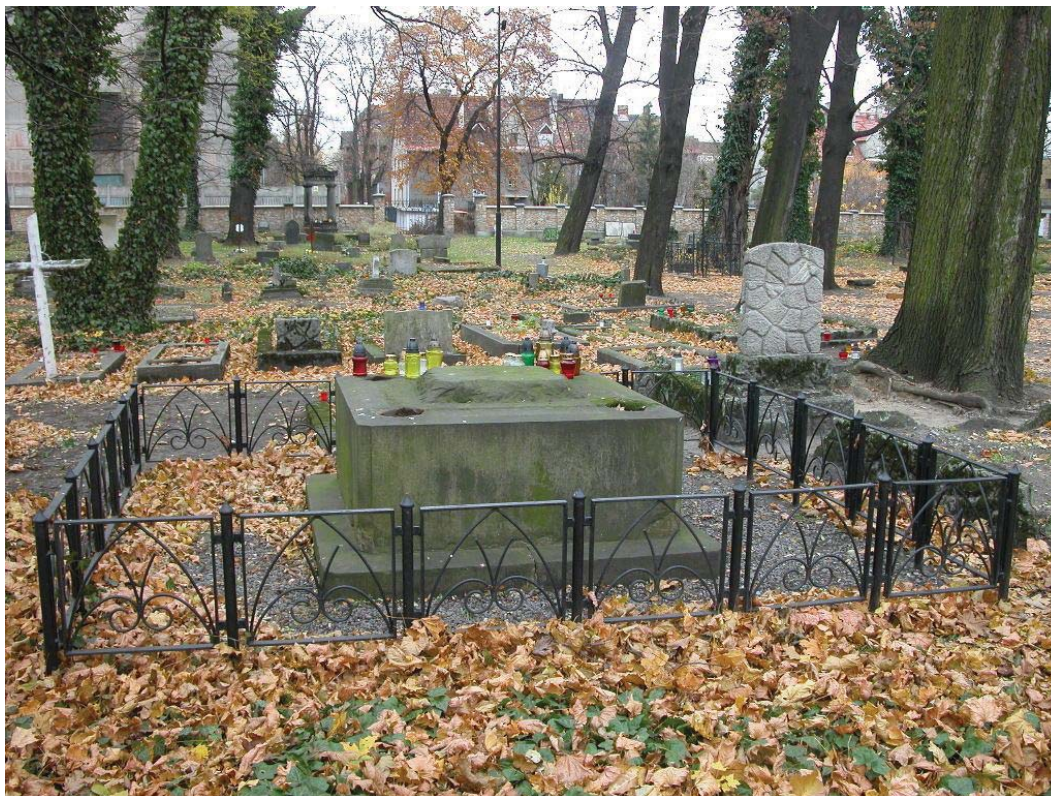
fot. 3. Gliwice, Cmentarz Hutniczy. Ogólny widok cmentarza; na pierwszym planie pole grobowe i część piaskowcowa pomnika Baildona. Stan w listopadzie 2010 roku.

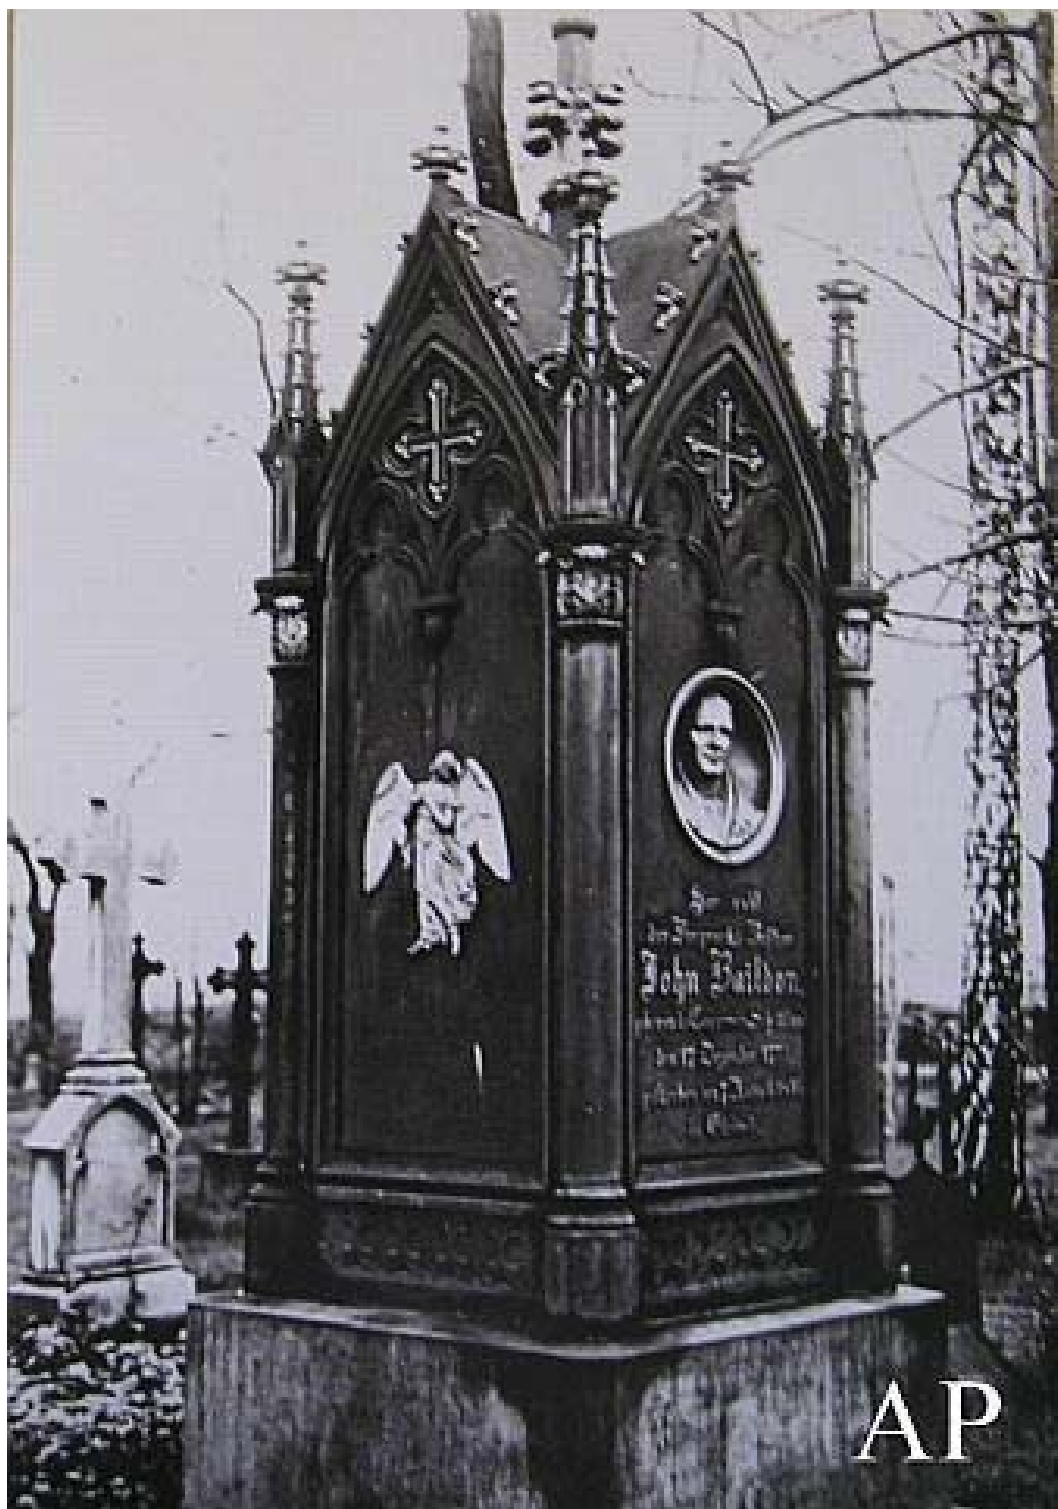
Najstarsze zdjęcie pomnika Baildona pochodzi z Archiwum Państwowego w Gliwicach (fot. 4). Brak jest informacji o dacie zrobienia fotografii, jednak wszystko (stan nagrobka i nagrobków w otoczeniu) wskazuje, że pochodzi sprzed II wojny światowej.

Pole grobowe (360 x 300 cm) zostało ograniczone płotkiem wysokości 55 cm wykonanym z powtarzających się segmentów szerokości ok. 50 cm z dekoracją przypominającą ostrołukowe zwieńczenie gotyckiego baldachimu. Motyw ten to nawiązanie do dominujących dekoracji samego pomnika nagrobnego.

Masywnie wyglądający cokół pomnika o wymiarach 140 x 140 x 55 cm wykonano z piaskowca. Podstawą cokołu jest posadowiony na poziomie ziemi stopień szerokości 15 cm i wysokości ok. 12 cm.

fot. 4. Pomnik nagrobny J. Baildona na Cmentarzu Hutniczym w Gliwicach. Kopia zdjęcia z Archiwum Państwowego w Gliwicach; źródło Internet.

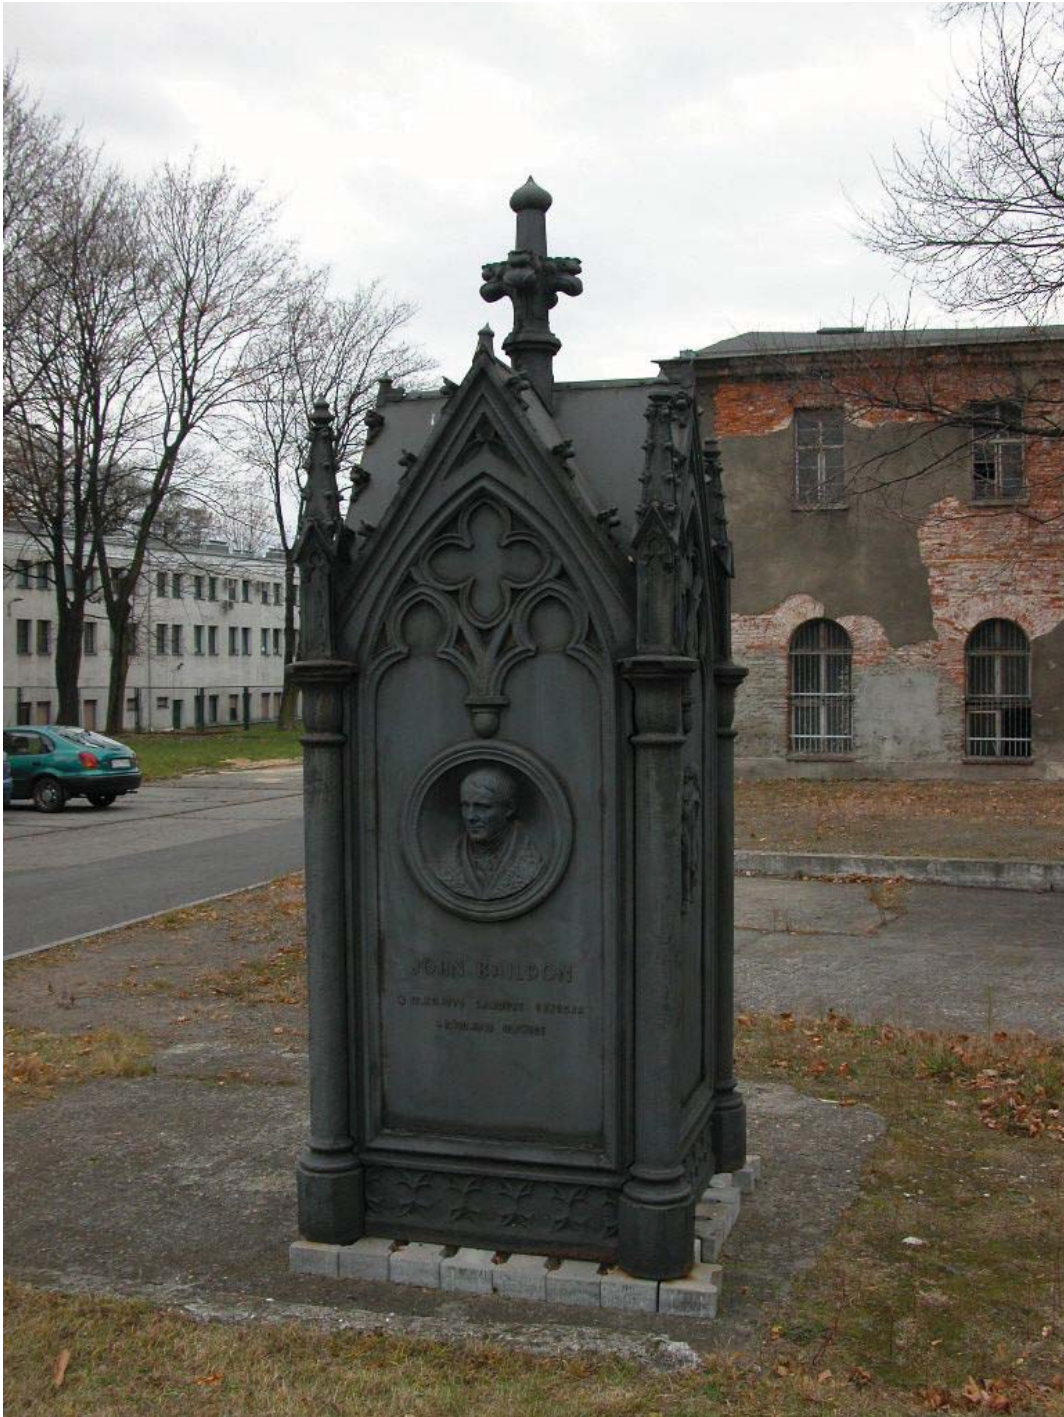
fot. 7. Gliwice, GZUT; część żeliwna nagrobka J. Baildona przechowywana na terenie GZUT. Strona frontowa. Stan w listopadzie 2010 r.

Treść wpisu do Rejestru Zabytków z końca 1972 roku sugeruje przeniesienie w tym właśnie okresie części żeliwnej pomnika nagrobego Baildona na teren GZUT i wykonanie napraw dla osiągnięcia dobrego wyglądu tego obiektu. Przeniesienie pomnika pozwoliło na lepsze wykorzystanie zaplecza technicznego przy pracach naprawczych, a pozostawienie na terenie chronionym miało uniemożliwić ewentualne uszkodzenia i kradzież jego elementów.

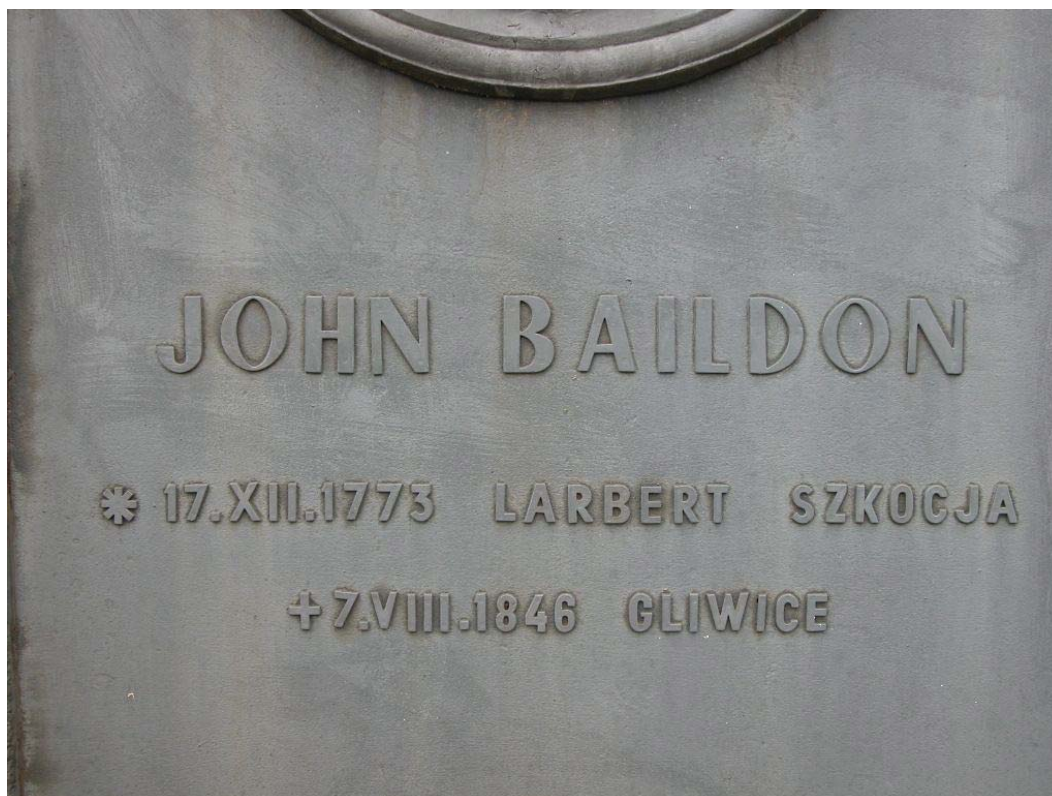
fot. 8. GZUT. pomnik nagrobny J. Baildona. „Spolszczona” inskrypcja umieszczona pod tondem z portretem Baildona. Stan obecny.

Obecny napis zastąpił napis w języku niemieckim wykonany w odmiennym metalu – prawdopodobnie w mosiądzu – i przymocowanym do stalowych blach przesłaniających wnętrze baldachimu pomnika.

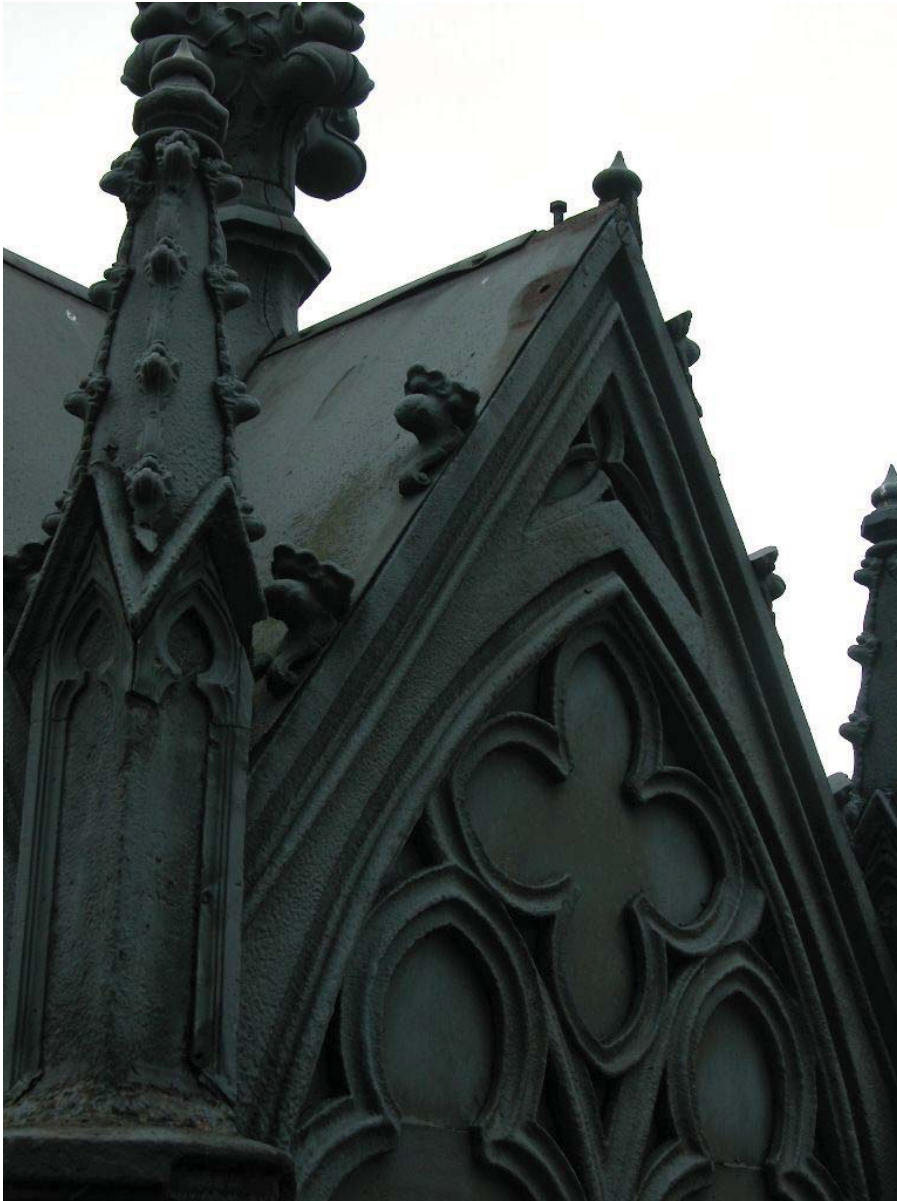
Uproszczone rekonstrukcje zarówno zwieńczeń sterczyn narożnych jak i zwieńczeń wimperg (kwiatony) wykonane w 1972 roku z mosiądzu i zamalowane farbą w kolorze użytym do dekoracji kolorystycznej całości.

fot. 9. GZUT. pomnik nagrobny J. Baildona. Zmienione zwieńczenia sterczyn narożnych oraz zwieńczenia wimperg. Brak także wypełnienia czteroliścia wimpergi formą przedstawiającą krzyż równoramienny. Stan obecny.

Jak wspominałem wyżej, niektóre elementy dekoracyjne: narożniki sterczyn narożnych baldachimu, wypełnienie wimperg w tych sterczynach, litery inskrypcji, postaci aniołów oraz zredukowane w formie kwiatony wieńczące sterczyny i główne wimpergi boczne (uzupełnienia z 1972 roku) wykonano z mosiądzu lub innego metalu dającego możliwość wykorzystania innej od żeliwa kolorystyki. Niedostateczne zabezpieczenie antykorozyjne styku tych elementów z żelwem pozwoliło w rezultacie na gwałtowny rozwój korozji elektrochemicznej.

Elementy stanowiące dekoracje narożników sterczyn, płaszczyzny wimperg tych sterczyn należy uzupełnić w materiale pierwotnym – mosiądzu. Zastosowanie tego stopu i łączenie go z żeliwnym tłem stwarza konieczność wykonania doskonałego zabezpieczenia antykorozyjnego żeliwa w celu uniknięcia korozji elektrochemicznej. Jako modele można wykorzystać elementy istniejące po dostosowaniu ich do warunków technologii odlewniczej.

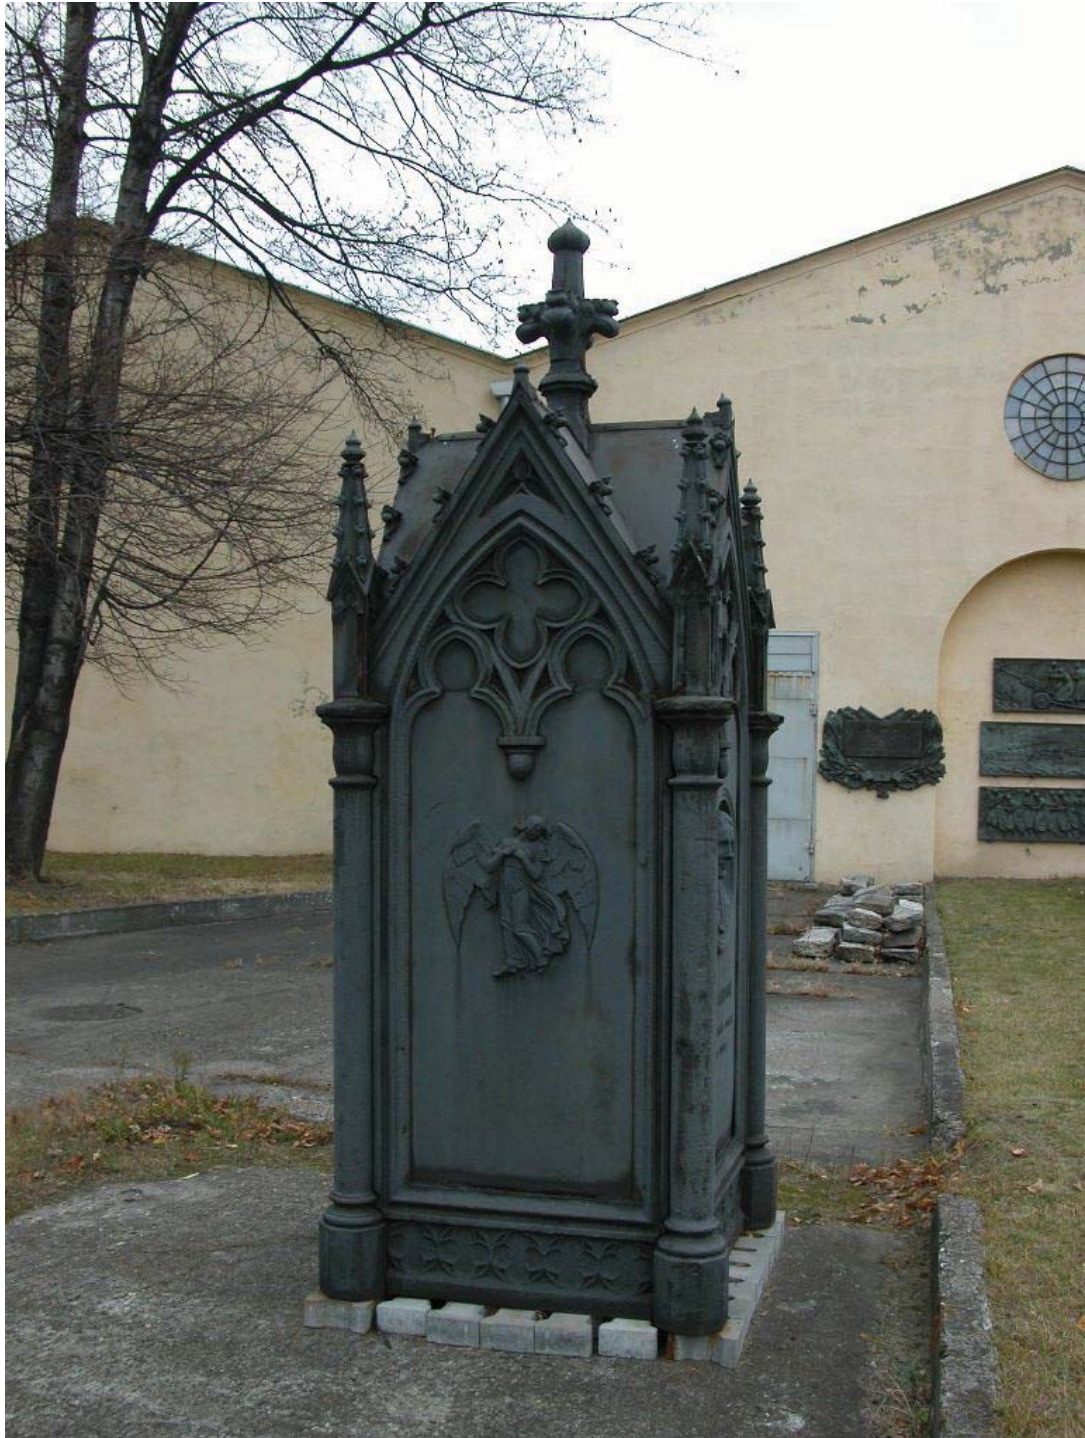
Po dziesiątkach lat ujawniły się wady odlewnicze wynikające z tzw. segregacji stopów zachodzącej w trakcie ich stygnięcia po odlewie. Nierównomierna segregacja stopu w różnych jego partiach i związane z tym różnice w szybkości zachodzenia procesów korozji międzycząsteczkowej prowadzi do wystąpienia sił odspajających i, w konsekwencji, do zniszczeń powierzchniowych i podpowierzchniowych żeliwa.

fot. 12. Gliwice, GZUT. Pomnik nagrobny J. Baildona, część żeliwna, bok prawy (heraldycznie). Stan w listopadzie 2010 r.

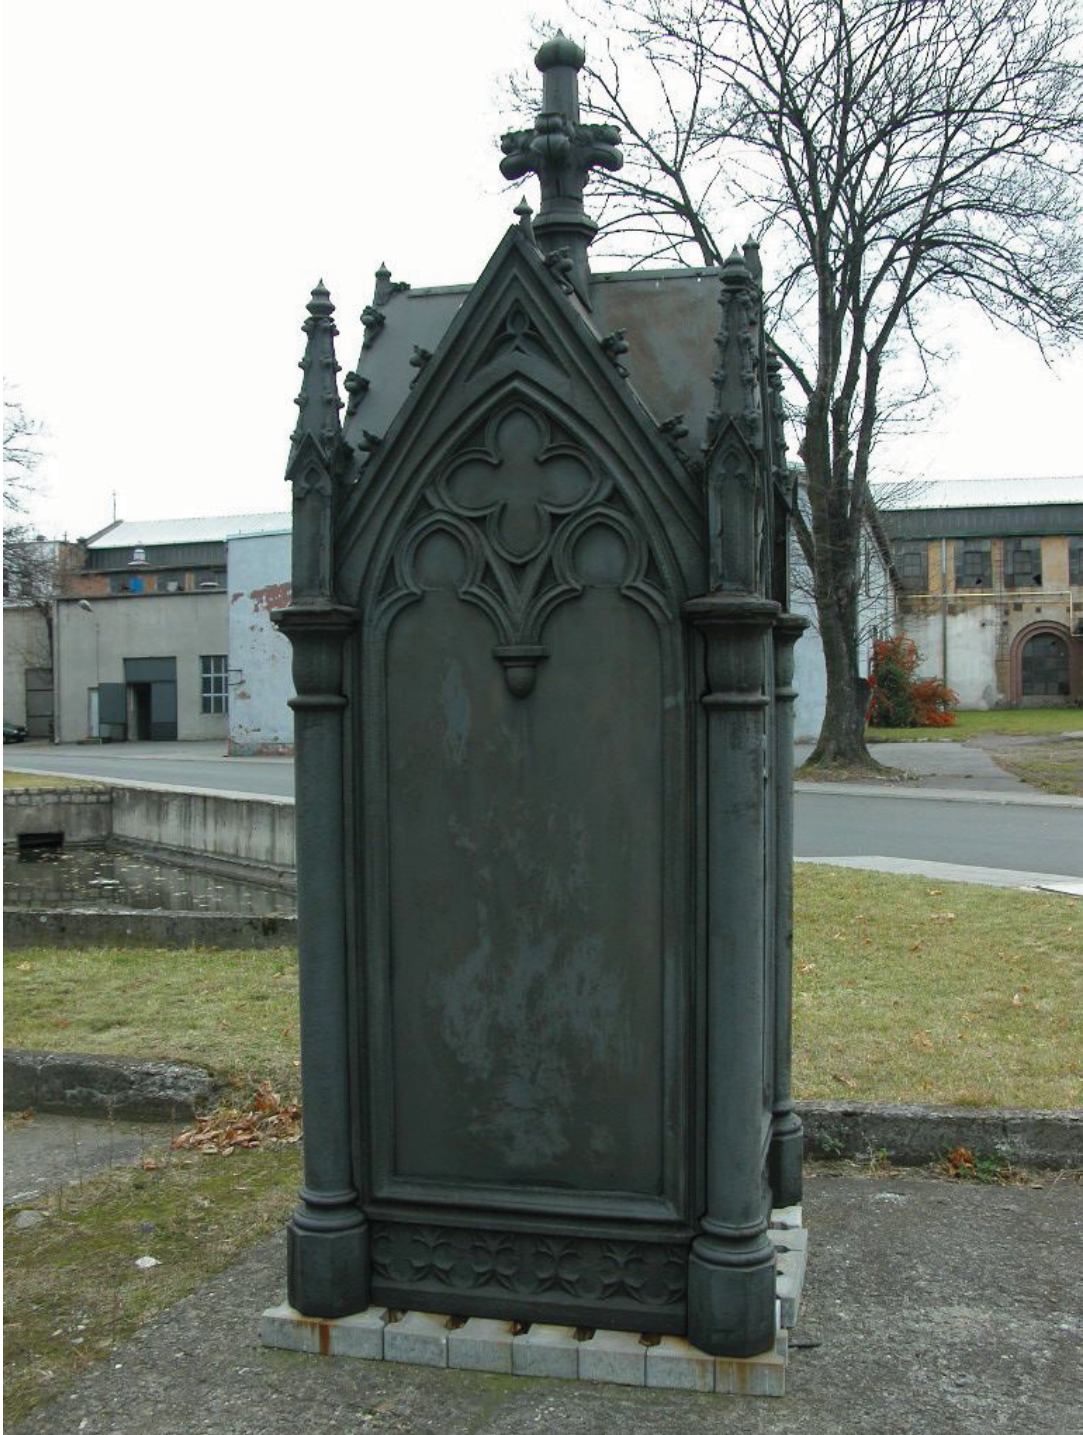
Do wad odlewniczych należy też zaliczyć naprężenia wewnętrzne, które ujawniają się po pewnym okresie i powodują pęknięcia elementów. Takie zjawisko można zaobserwować w podstawie lewej tylnej kolumny pomnika.

fot. 13. Gliwice, GZUT. Pomnik nagrobny J. Baidona, część żeliwna, tył. Stan w listopadzie 2010 r.

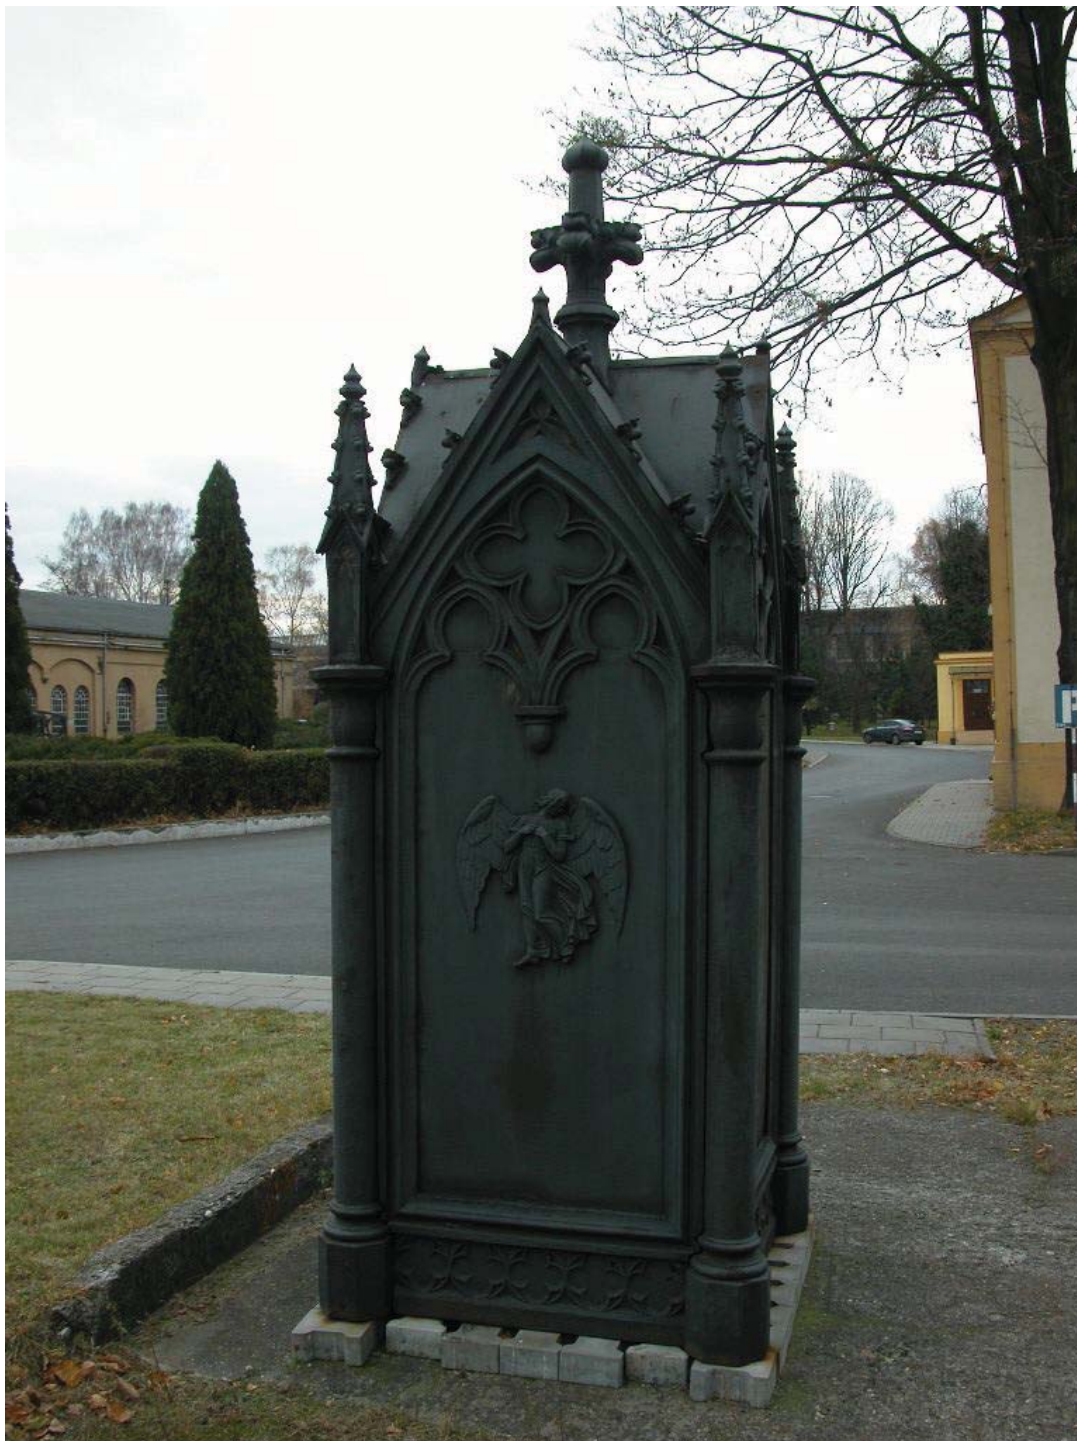
fot. 14. Gliwice, GZUT. Pomnik nagrobny J. Baildona, część żeliwna, bok lewy (heraldycznie). Stan w listopadzie 2010 r.

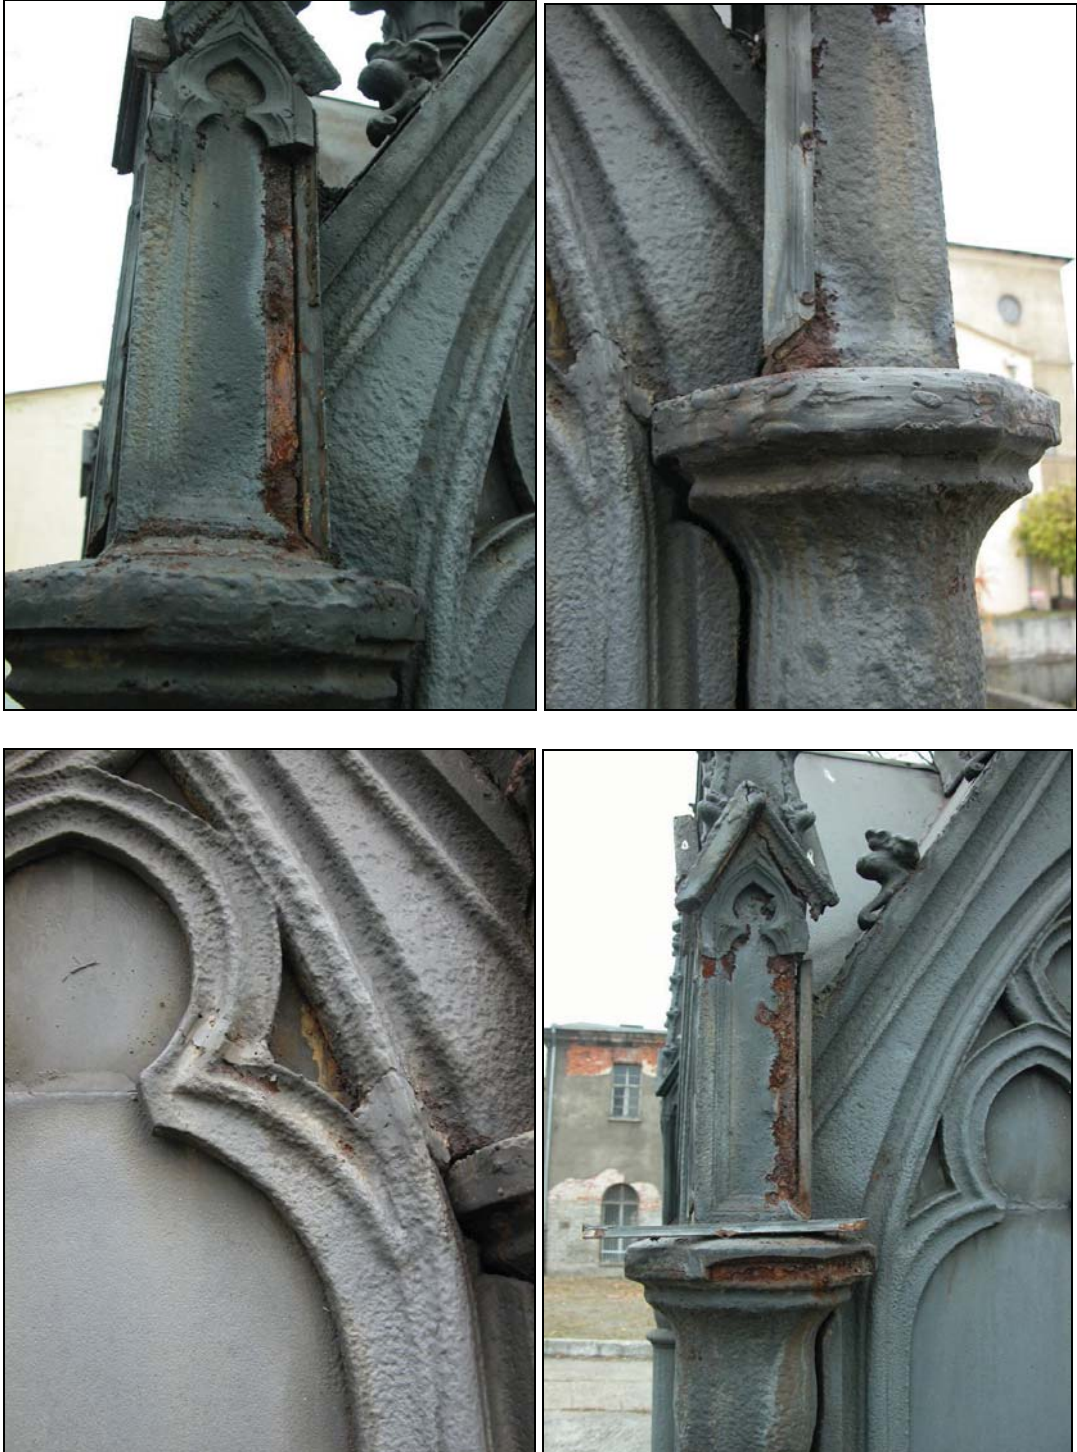
Do zaawansowanego stanu zniszczeń – obecnie już dobrze widocznych – przyczyniły się też wadliwie wykonane prace w 1972 roku. Niektóre elementy pomnika – profile wypełniające wimpergi, podstawy sterczyn narożnych i górnych płaszczyzn kapiteli kolumn, daszki wimperg sterczyn narożnych zostały pospawane z użyciem elektrod do spawania w łuku elektrycznym. Być może użyto elektrod do spawania stali oraz nie wykonano odkwaszenia miejsc spawanych; w efekcie są to miejsca występowania dużych zniszczeń korozyjnych (korozja powierzchniowa i wżerowa).

fot. 15 - 18. Gliwice, GZUT. Pomnik nagrobny J. Baildona, część żeliwna, fragmenty ze zniszczeniami będącymi efektem źle zabezpieczonych spawów, uzupełnień wykonanych metodą napawania i niedostatecznego zabezpieczenia antykorozyjnego w miejscach styku różnych metali. Stan w listopadzie 2010 r.

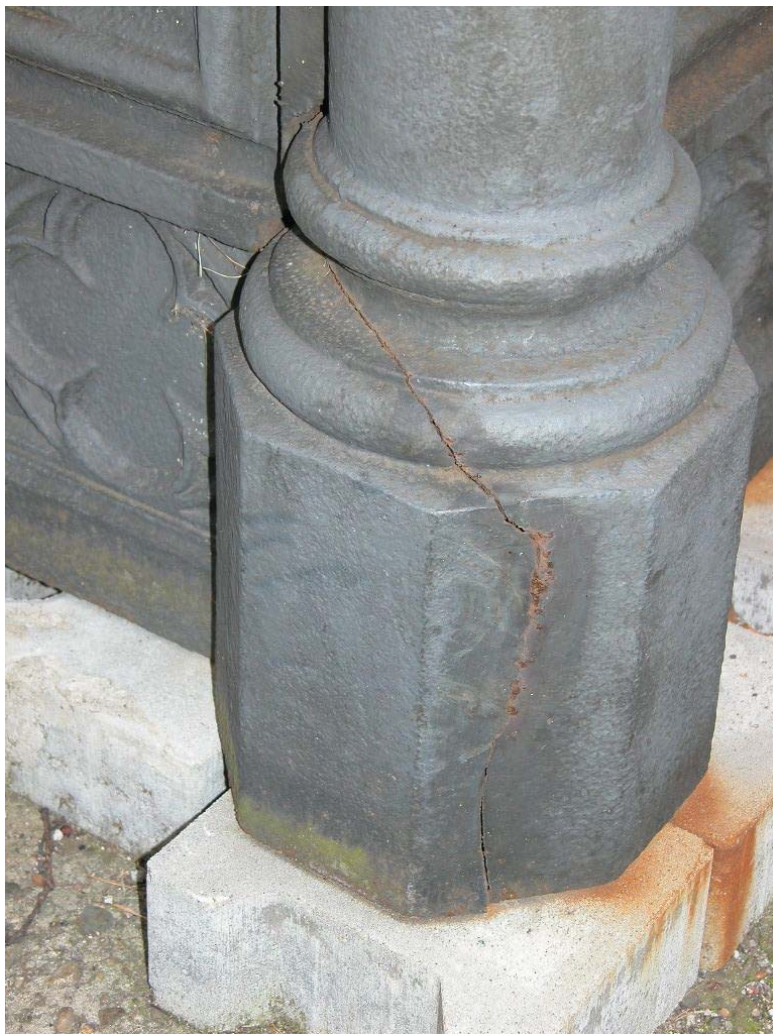
fot. 19. Gliwice, GZUT. Pomnik nagrobny J. Baildona, część żeliwna. Pęknięcie lewej tylnej podstawy kolumny. Stan w listopadzie 2010 r.

Poza pęknięciami – jak w przypadku bazy kolumny – wynikającymi z wad technologicznych mamy też do czynienia z pęknięciami będącymi następstwem długotrwałego działania procesów korozji warstwowej. Skutkiem takiego zjawiska jest zniszczenie podstaw sterczyn narożnych nałożonych na wierzch kapiteli kolumn oraz spękanie wieńczącego pomnik kwiatonu.

Elementy uszkodzone należy naprawić. I tak pęknięcia powinny być połączone poprzez odpowiedniego rodzaju spawanie oraz wcześniejsze przygotowanie miejsc spawania. Potrzeba też uzupełnienia brakujących elementów żeliwnych (żabki dachowe) oraz mniejszych żabek z ołowiu.

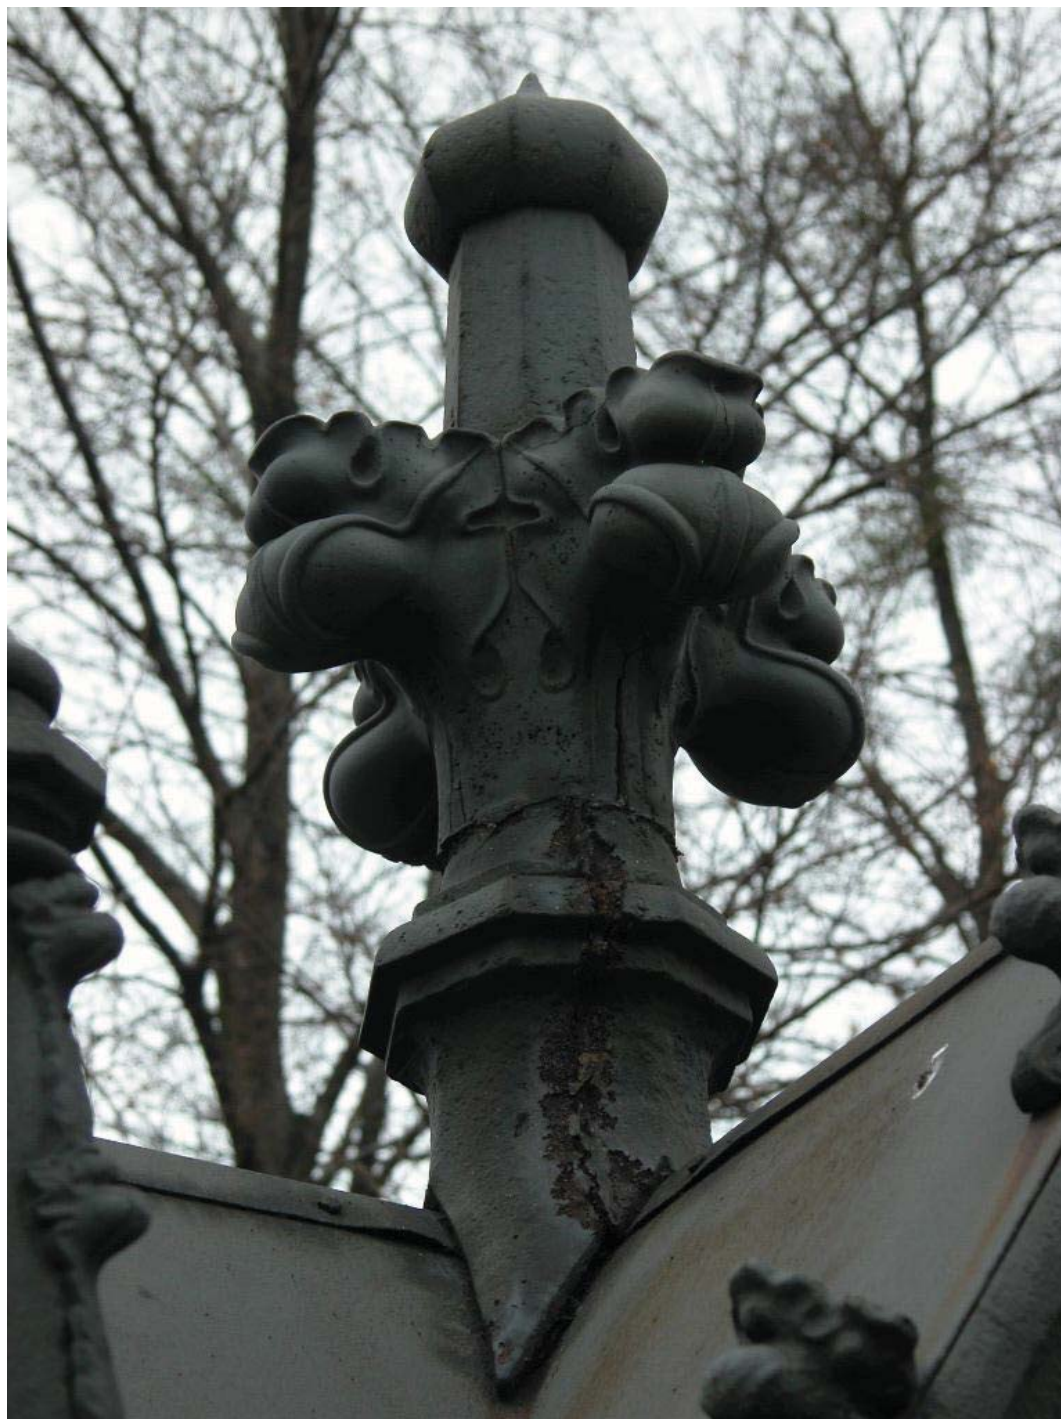
fot. 20. Gliwice, GZUT. Pomnik nagrobny J. Baildona, część żeliwna. Pęknięcia kwiatonu wieńczącego pomnik. Stan w listopadzie 2010 r.

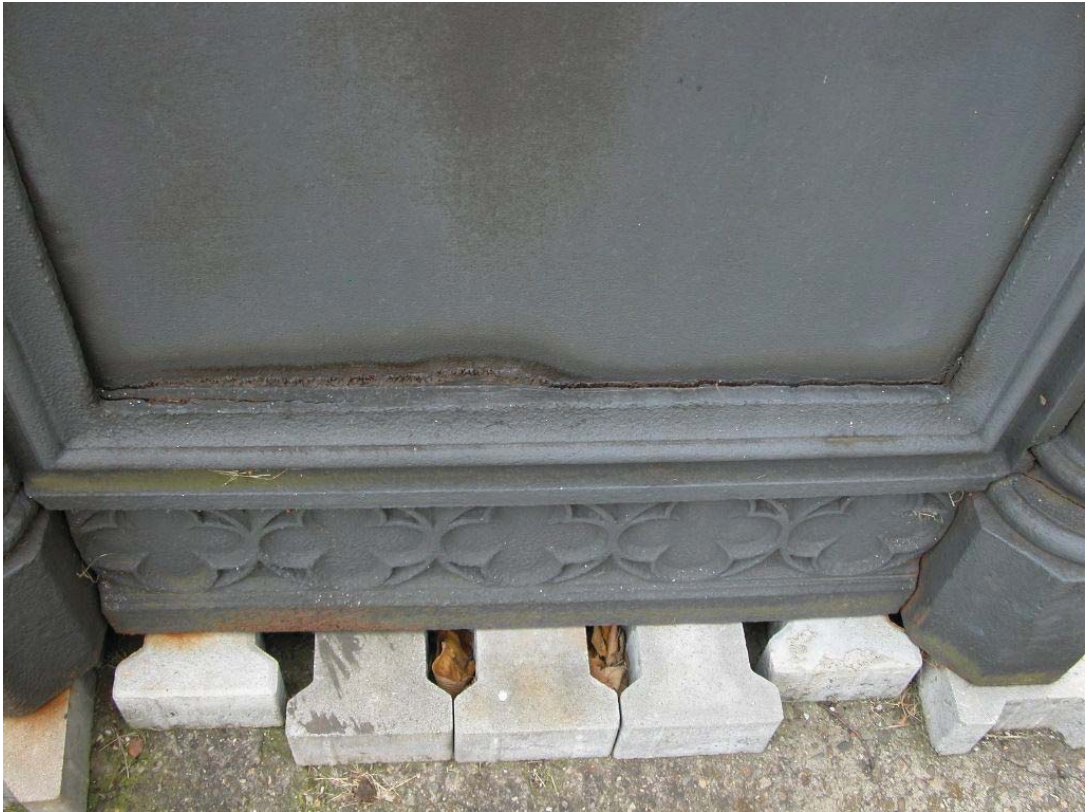
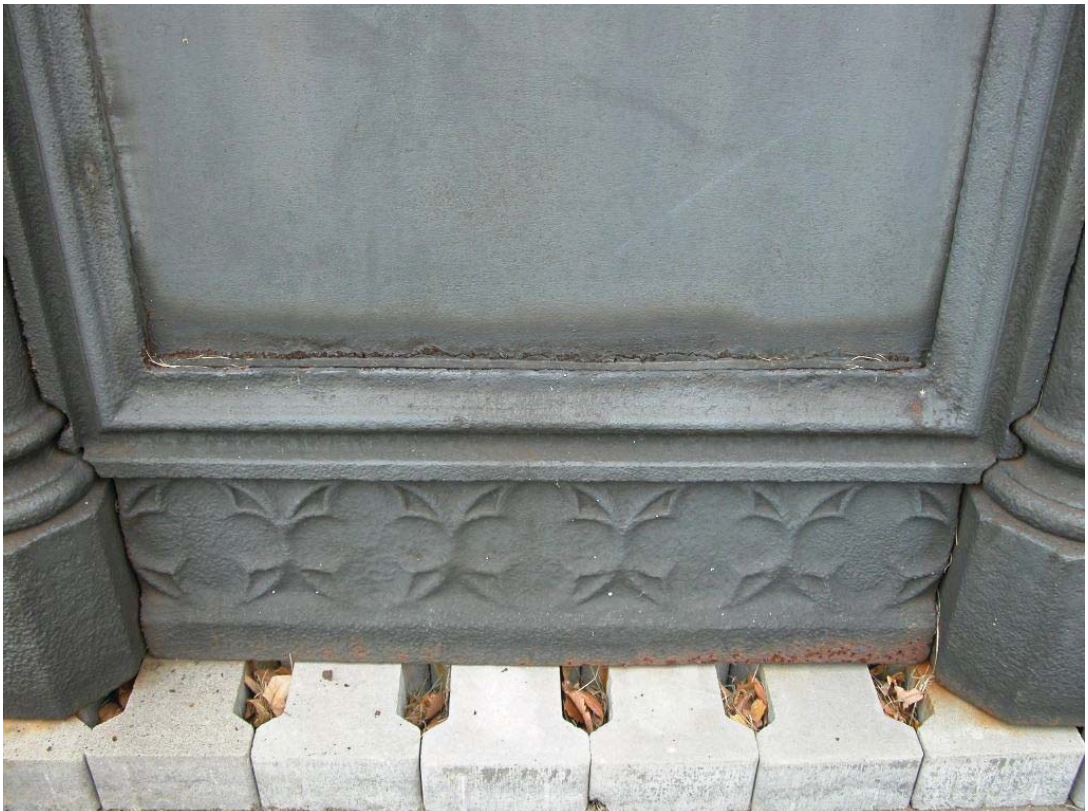
Korozja warstwowa dała też o sobie znać w miejscach połączeń poszczególnych elementów ze sobą. Pełny dostęp do tych uszkodzeń będzie zapewniony po dokonaniu demontażu konstrukcji pomnika. Póki co, miejscami o najbardziej

zaawansowanych procesach korodowania warstwowego są połączenia blach tworzących blendy z ich obramieniami, a szczególnie w ich dolnych partiach. Brak jest niektórych elementów pomnika. Poza kwiatonami wieńczącymi sterczyny i wimpergi, które zostały uzupełnione w bardzo zredukowanej formie braki dotyczą dużych i małych pełzanek, elementów wimperg sterczyn narożnych, ich narożników oraz ozdób kalenic daszka.

fot. 21, 22. Gliwice, GZUT. Pomnik nagrobny J. Baildona, część żeliwna. Korozja warstwowa na styku blach blend i ich obramienia. Stan w listopadzie 2010 r.

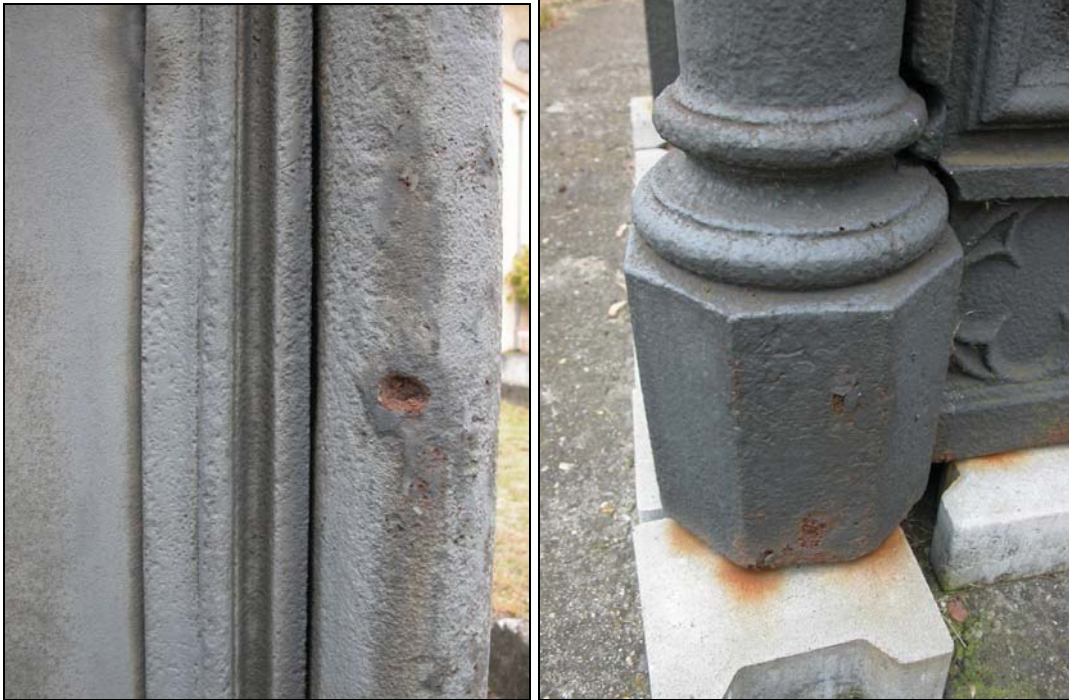
Ale w pierwszej kolejności należy powiedzieć, że na obecny stan zachowania powierzchni i struktury żeliwa wpływają naturalnie przebiegające procesy korozyjne przyspieszane przez niekorzystne warunki otoczenia. W wyniku zanieczyszczenia powietrza mamy do czynienia z występowaniem tzw. „kwaśnych deszczy”, które w zetknięciu z powierzchnią metalu wywołują destruktywne reakcje chemiczne i elektrochemiczne.

fot. 23, 24. Gliwice, GZUT. Pomnik nagrobny J. Baildona, część żeliwna. Zniszczenia korozyjne fragmentów. Stan w listopadzie 2010 r.

Z wieloletnich doświadczeń i obserwacji wiadomo, że najlepszym zabezpieczeniem antykorozyjnym powierzchni żeliwnych jest ochrona poprzez naniesienie warstwy cynku lub tzw. stopu Dunois'a (Zn 85 Al. 15) metodą strumieniowo – cieplną. Warstwa 120 – 150 mikronów pozwala na uznanie warstwy za dostateczną.

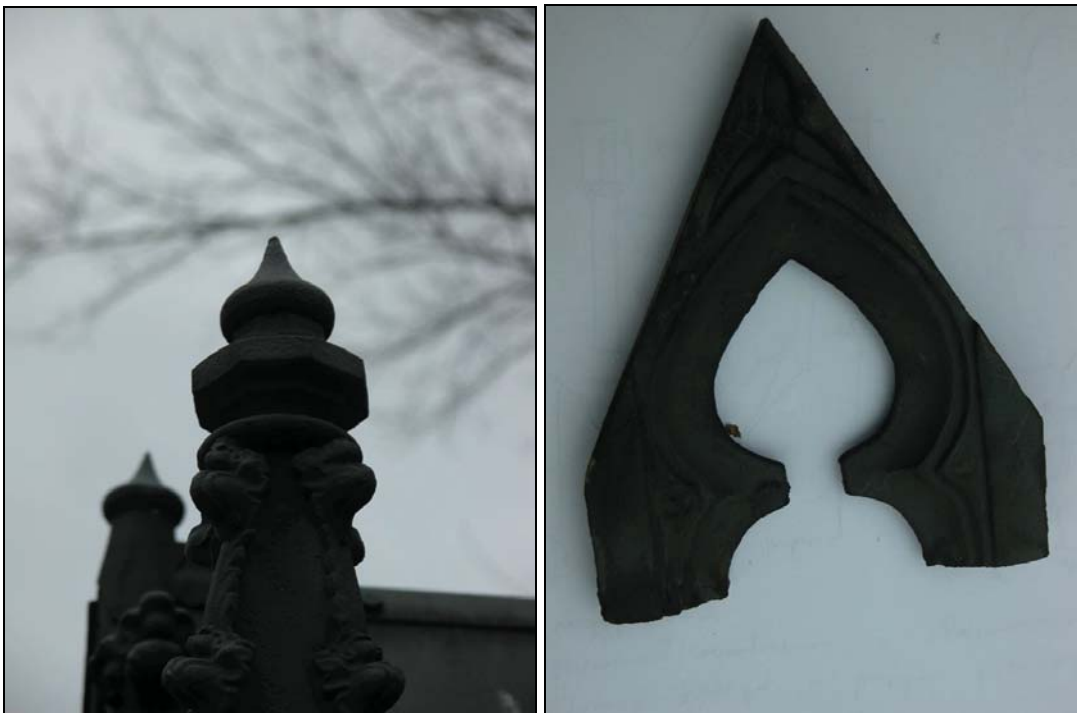
fot. 25, 26. Gliwice, GZUT. Pomnik nagrobny J. Baildona, część żeliwna. Elementy dekoracyjne. Stan w listopadzie 2010 r.

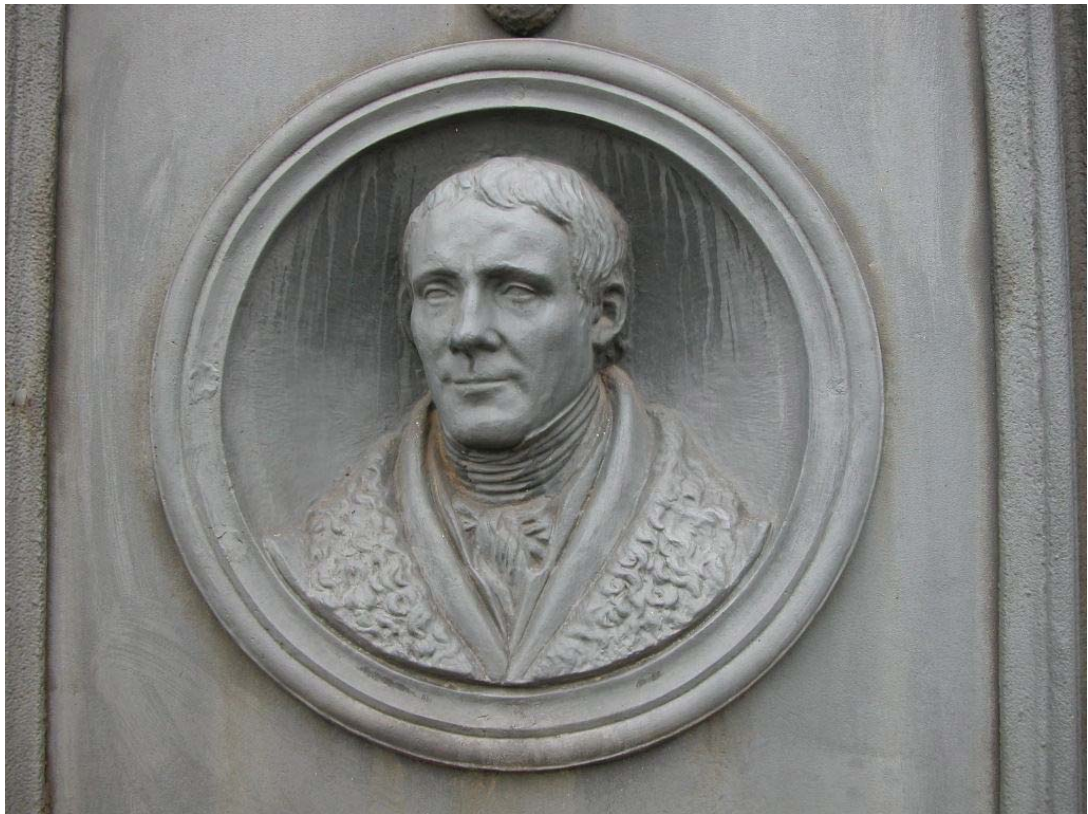
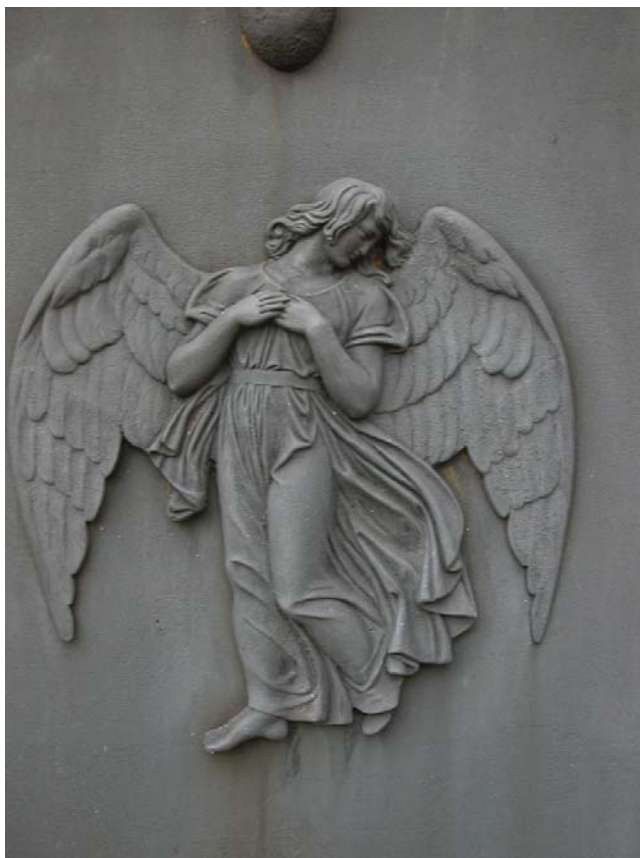
fot. 27, 28. Gliwice, GZUT. Pomnik nagrobny J. Baildona, część żeliwna. Fragmenty z portretem J. Baildona oraz jeden z aniołów dekorujących boki pomnika. Stan w listopadzie 2010 r.

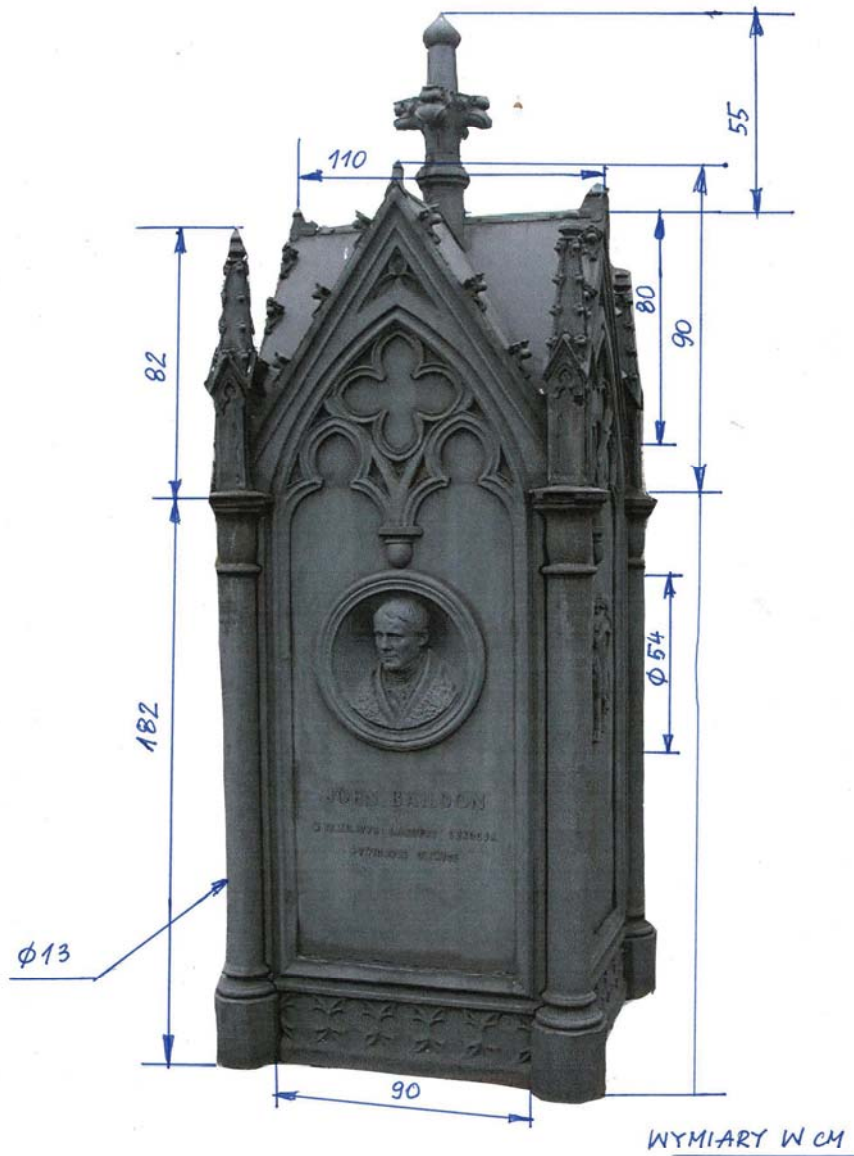
OGÓLNA INWENTARYZACJA POMIAROWA CZĘŚCI ŻELIWNEJ POMNIKA
NAGROBNEGO JOHN BAILDONA Z CMENTARZA HUTNICZEGO W
GLIWICACH – CZASOWO PRZECHOWYWANEGO NA TERENIE GZUT
